## 建築材料試驗報告

號碼：CT/2019/70747

送樣廠商：約恩囉聯合有限公司  
樣品名稱：KRONOFLOORING (KRONO ORIGINAL) 酷龍德國精工木地板  
委託單位：約恩囉聯合有限公司  
統一編號：97293397  
型號：KRO-8mm(厚度8mm, 4層, F3)  
用途：地板或地面  
成份：松木樹、(地板花色)紙、樹脂(黏著劑)  
厚度：8mm  
委託單位地址：台南市麻豆區麻口里33-8號  
公司負責人：徐貴壕  
身分證字號：R120657911  
送驗人員：約恩囉聯合有限公司-李怡潔  
收件日期：2019/07/17  
測試期間：2019/07/17 TO 2019/07/26

測試需求：依據客戶指定，於送測樣品中檢測石綿定性測試。

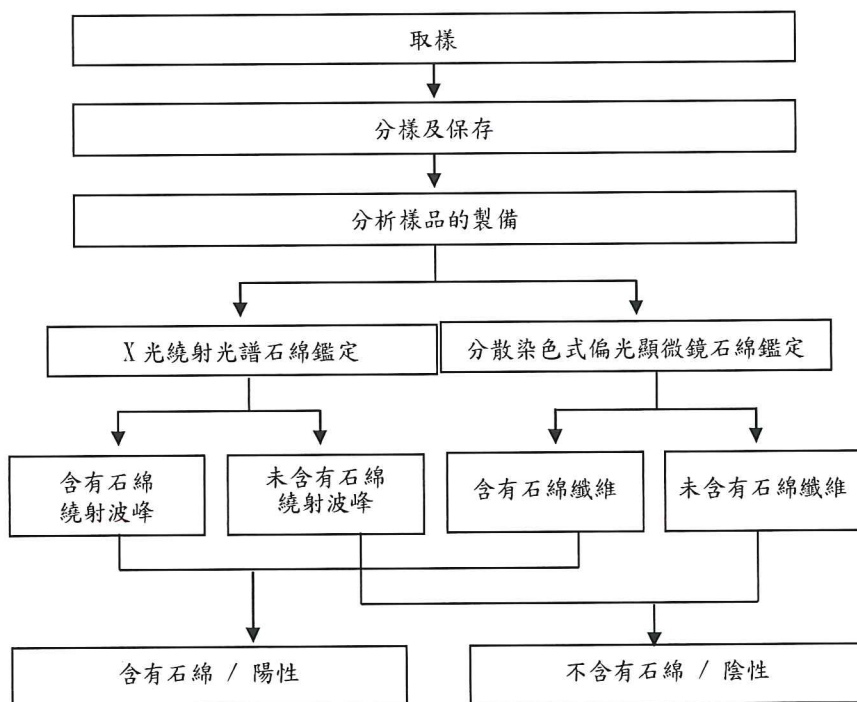
## 石綿鑑定分析流程圖

【參考方法: CNS 15546】

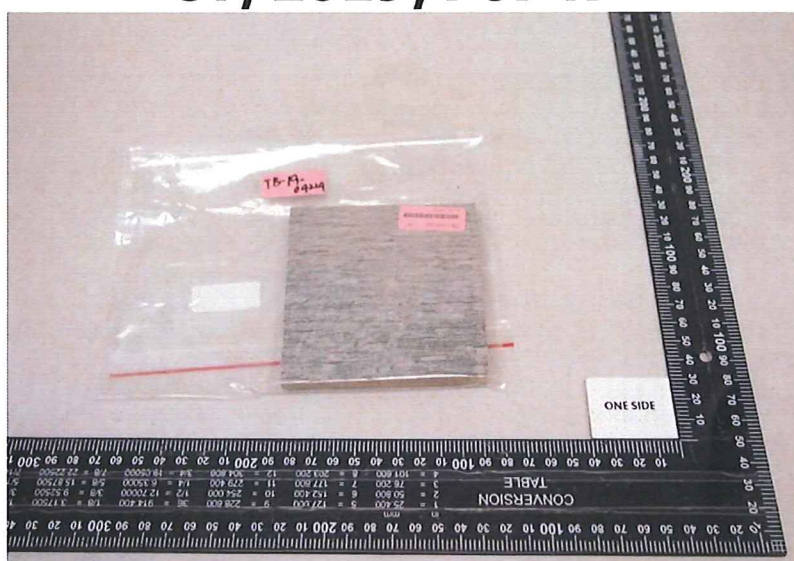
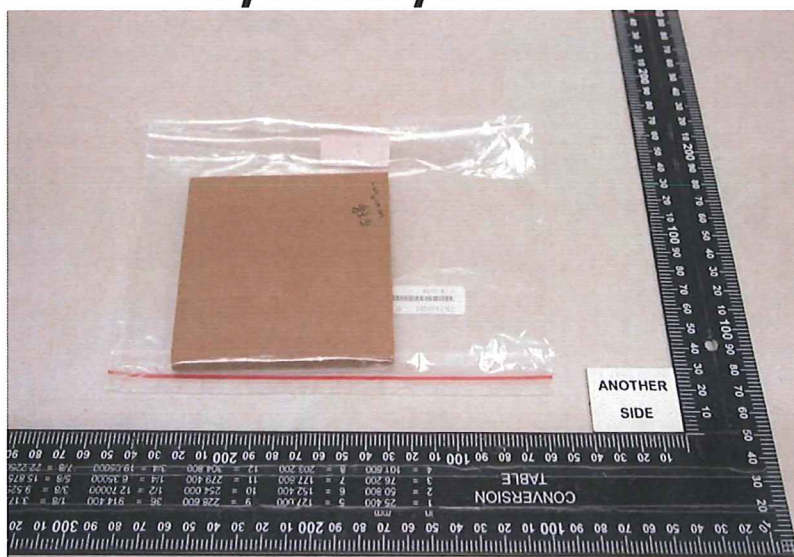
CT/2019/70747

\* 照片中如有箭頭標示，則表示為實際檢測之樣品/部位。 \*
